## DU PISÉ EN TERRE D'ALSACE

par Olivier Namias

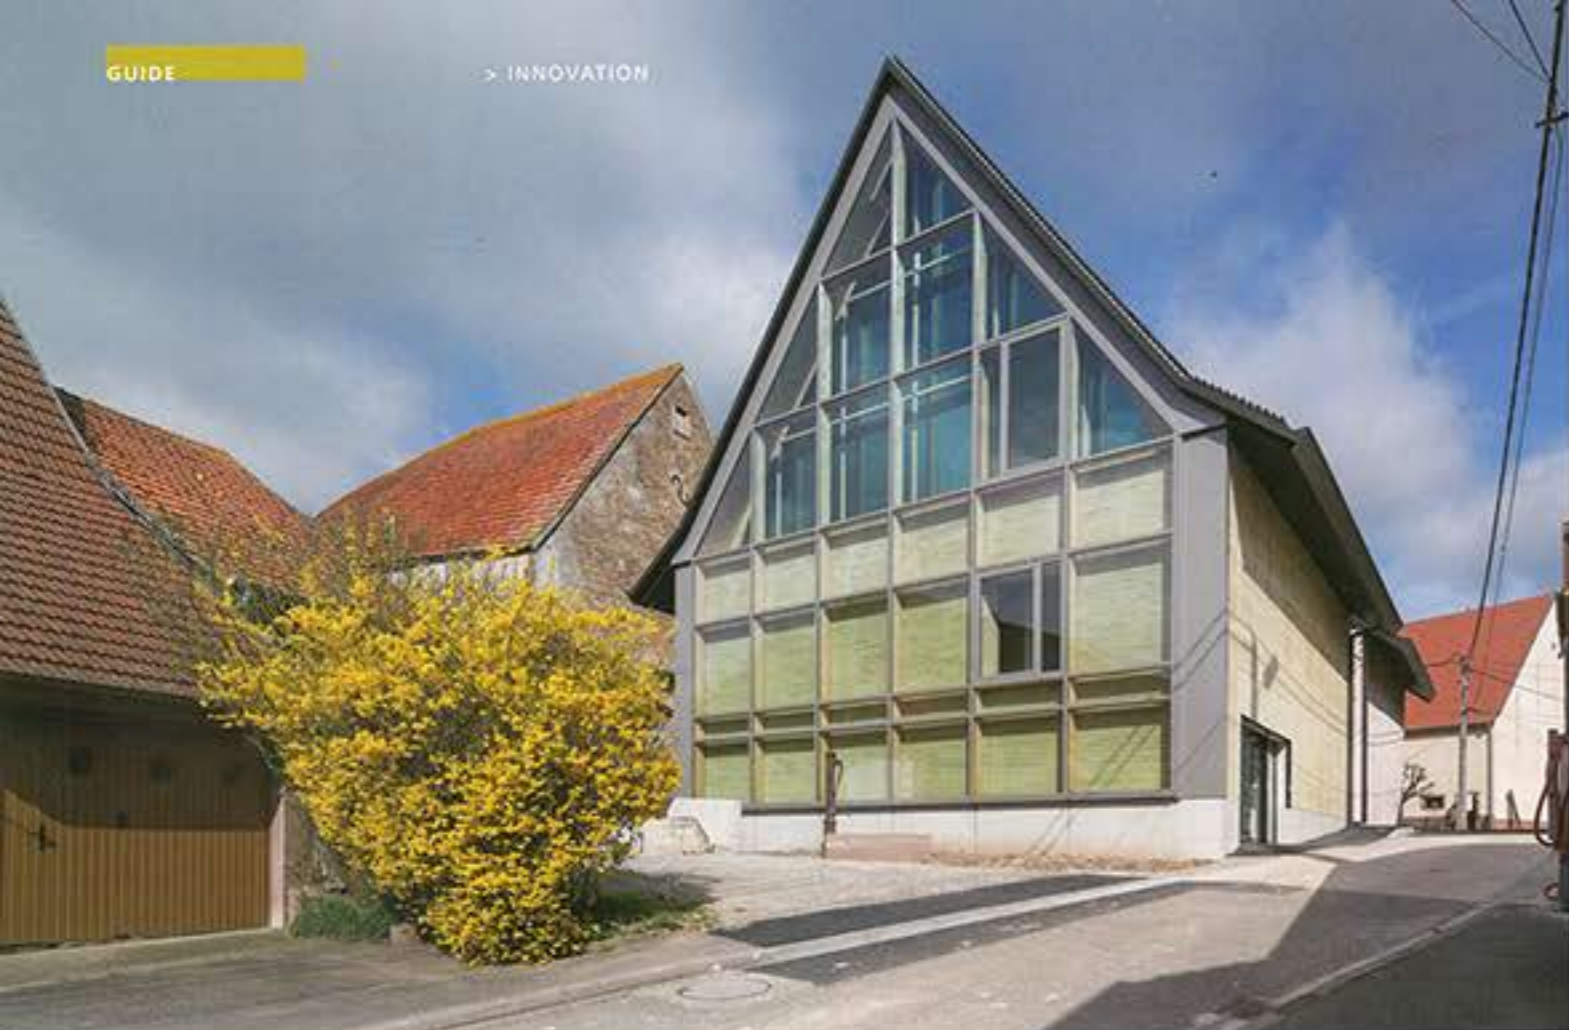
^ L'extension en pisé supporte deux niveaux de plancher et une charpente. La façade sud est doublée d'une paroi vitrée instaurant un dispositif thermique de mur-trombe.

Les murs en terre portent trois niveaux de plancher. Ils sont en double épaisseur sur les façades latérales, en simple épaisseur sur le pignon sud mais revêtus d'une paroi vitrée pour créer un effet de mur trombe. La difficulté de la construction tenait d'abord à l'absence de règles de mise en œuvre et à la méconnaissance du comportement du matériau. Le point technique le plus délicat touchait la transmission des efforts latéraux produits par la poussée de la charpente. La terre travaille bien à la compression et très mal à la traction. Il y avait un risque que ces forces délitent les parois de terre. Il a fallu garantir une verticalité rigoureuse des charges de la toiture en traitant la charpente comme une coque de navire inversée.

Le maître d'ouvrage voulait atteindre les standards de consommation énergétique BBC. La configuration des lieux était pénalisante : les architectes ne tenant pas à altérer la partie historique du bâtiment, une performance accrue devait être obtenue dans les parties neuves de celui-ci. Formidable en termes d'inertie et de régulation, le pisé n'est pas un très bon isolant. La paroi, épaisse de 1,10 mètre, est composée d'un mur extérieur en pisé de 50 cm d'épaisseur, de 20 centimètres d'isolant en liège, puis de nouveau 30 cm de mur en pisé. L'édification en parallèle de deux murs posait des problèmes d'hygrothermie. Les 15 % d'humidité contenue dans le matériau lors de la mise en œuvre séchaient en décalé, ce qui pouvait mettre en péril la solidité de l'ouvrage. Des simulations dynamiques de transfert d'humidité réalisées sur le logiciel Wufi ont suggéré une réalisation séparée des parois. Le mur intérieur a été coulé en place, tandis que le mur extérieur a été réalisé sous forme de blocs préfabriqués de 1,25x0,30x0,60 m, mis en place après une période de séchage longue d'un hiver. Les joints des blocs dessinent un calepinage en façade du centre. « La gestion de l'humidité, un problème technique, nous a conduits à faire des choix architecturaux », conclut Louis Piccon, prouvant ainsi que le pisé est bien à ranger dans la bibliothèque des matériaux d'expression architecturale. ■

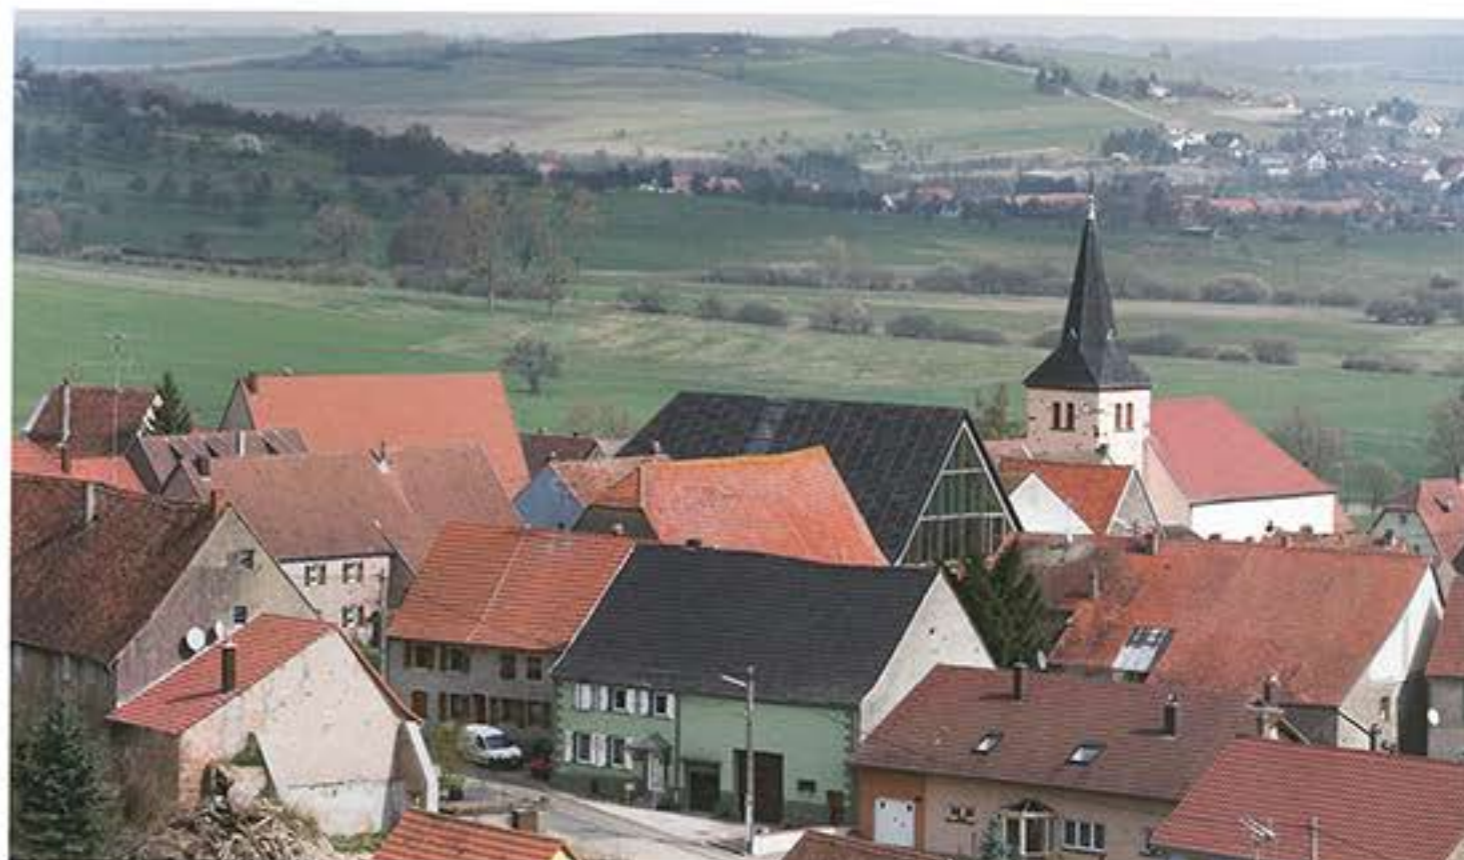
^ Le musée dans son contexte. Une toiture bois contemporaine unifie le bâtiment existant et son extension.  
V Vue sur la partie existante du musée, une maison construite au XVIII<sup>e</sup> siècle.

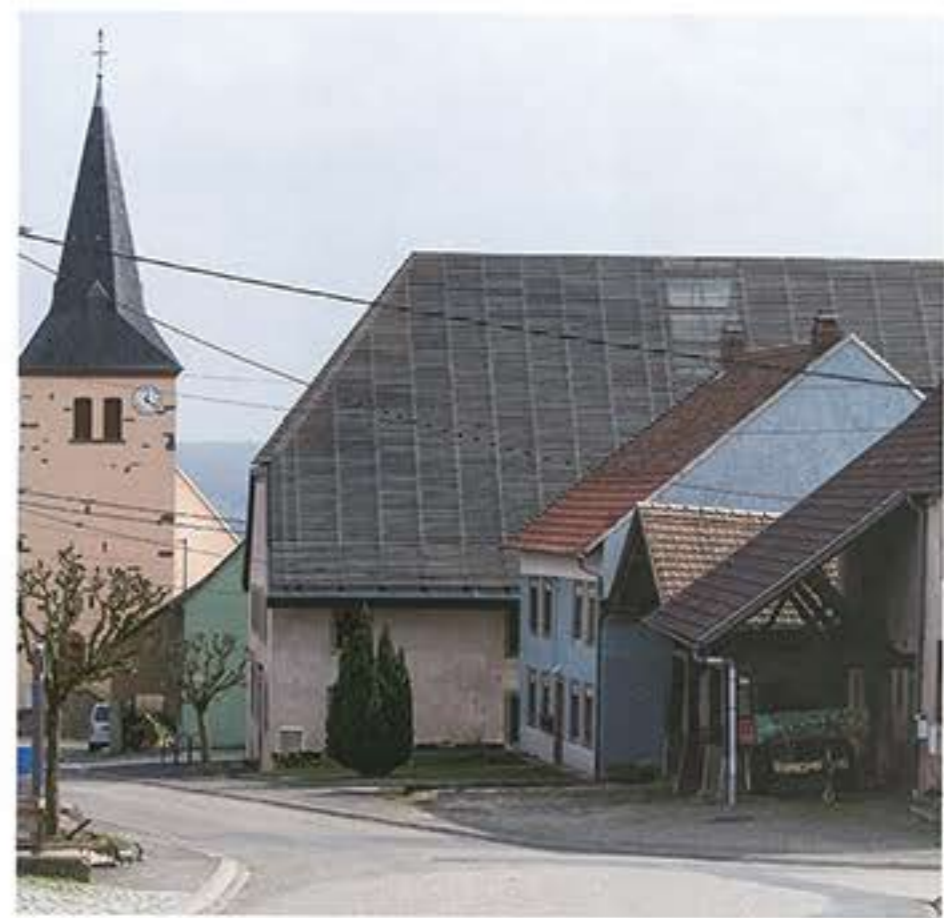
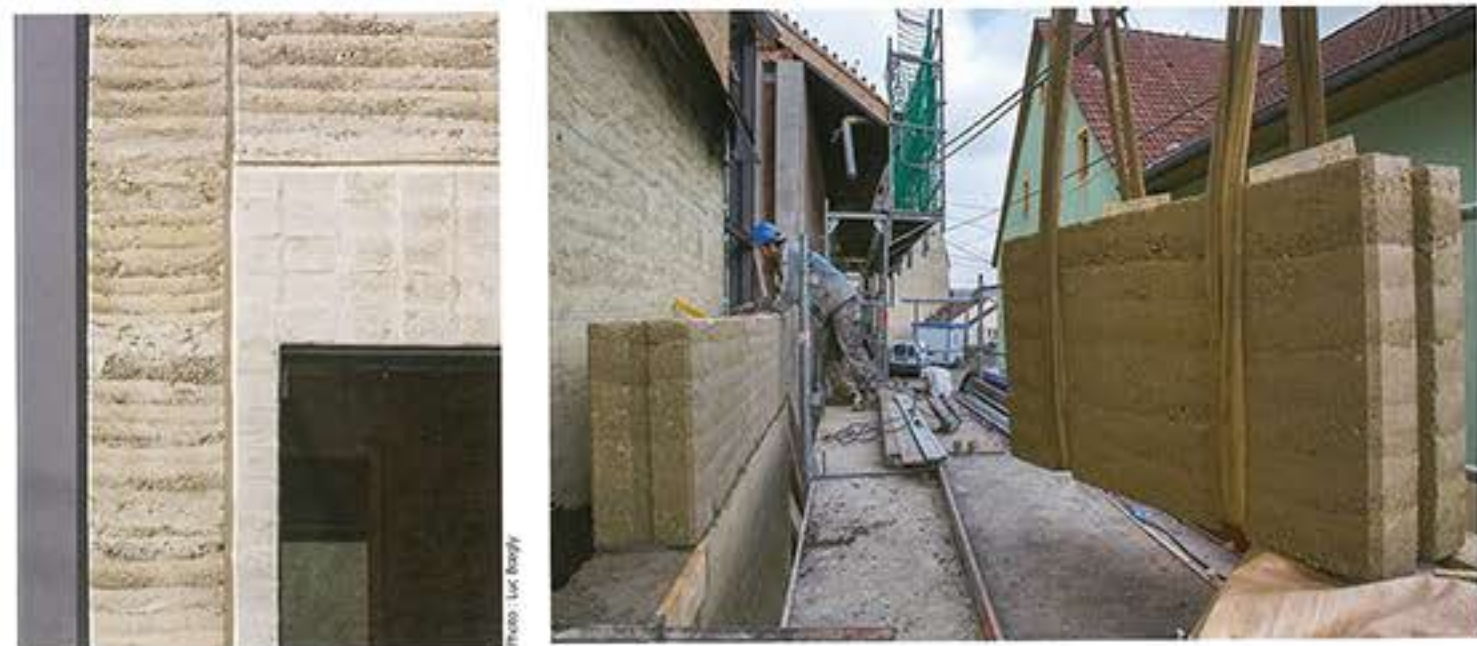
A Vue de détail : les strates du mur reflètent les phases de compactage de la terre. Le temps du chantier se lit directement sur la paroi (à gauche). Mise en place des blocs préfabriqués (à droite).  
 V Solidarisation du double mur comprenant éléments préfabriqués et maçonnerie coulée en place.

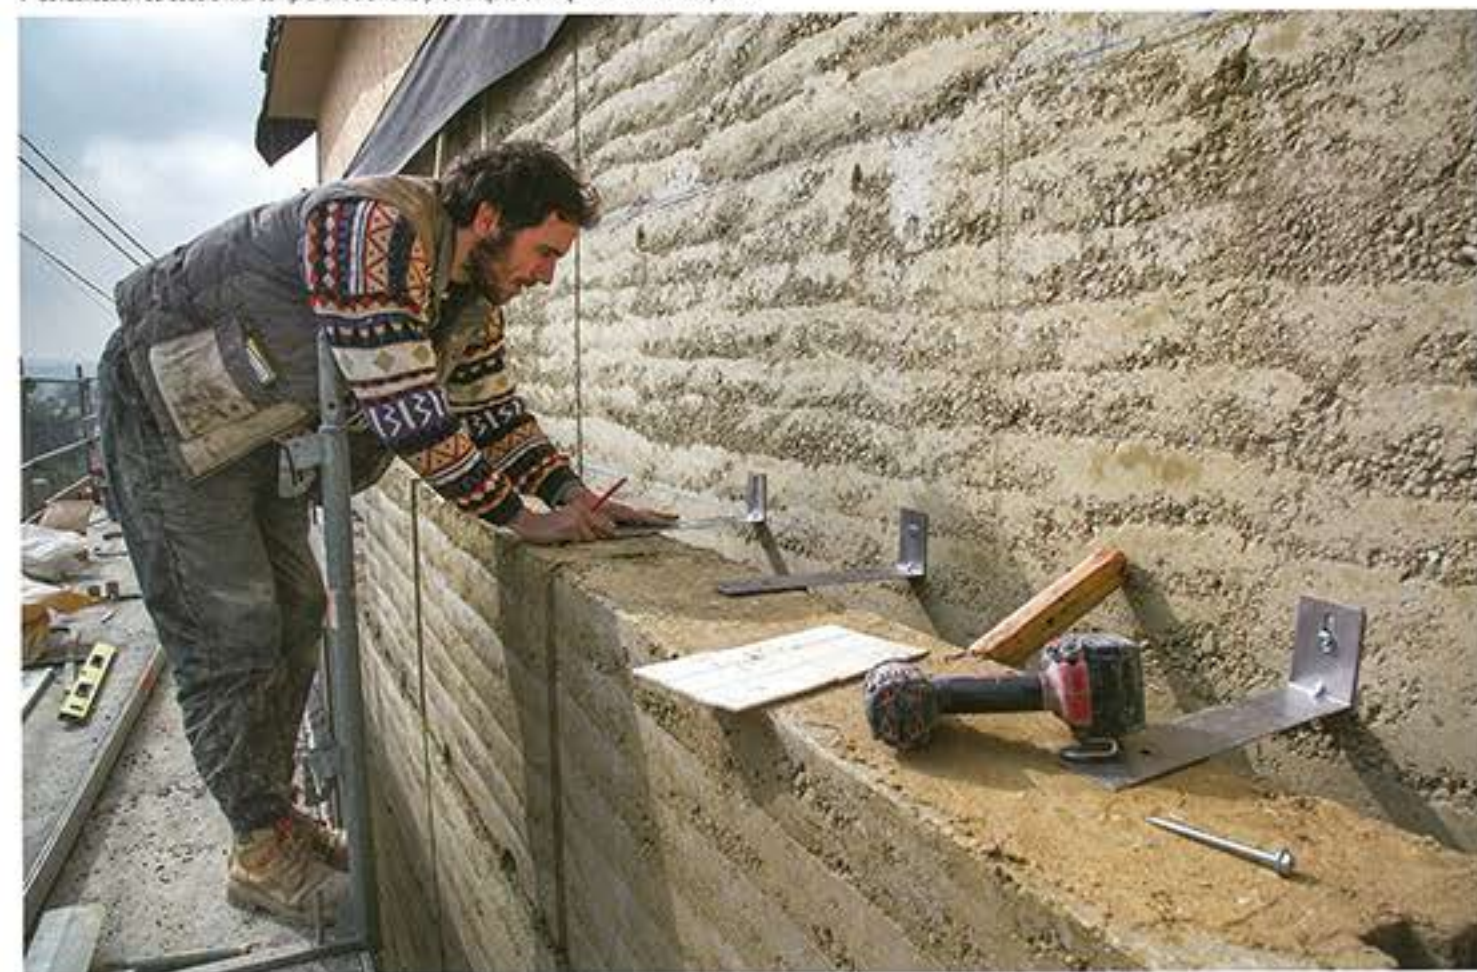
A Détail d'intersection du mur simple et du mur double.

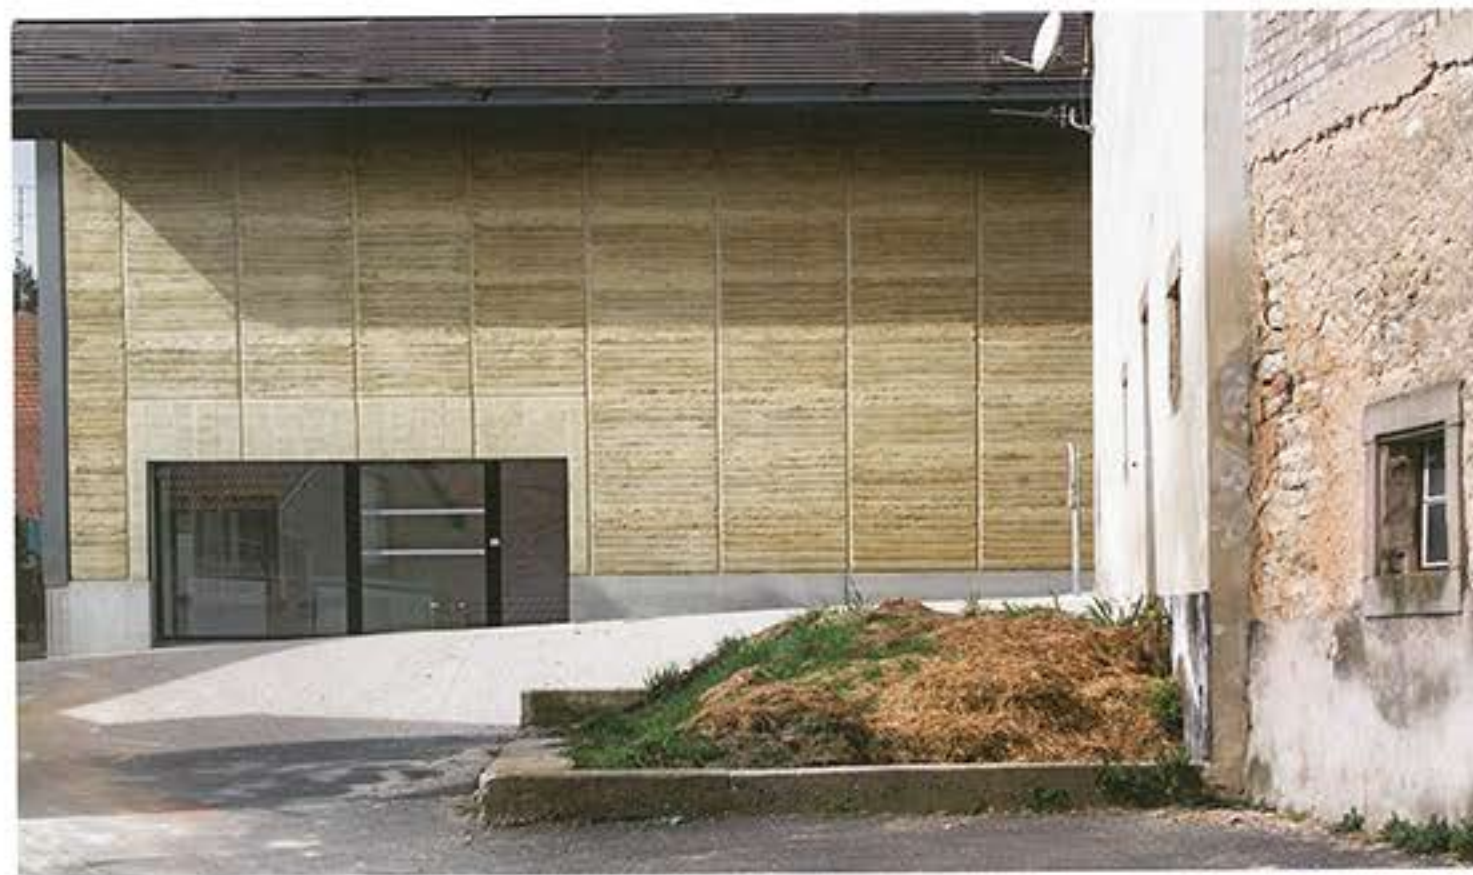
V Mise en œuvre pour régler des problèmes de différentiels de temps de séchage, la préfabrication dessine un calepinage en façade. La solution technique apporte une réponse architecturale.
